APPARTEMENT-ATELIER LE CORBUSIER

Restauration de l'appartement-atelier de Le Corbusier

dossier presse
- 2018 -

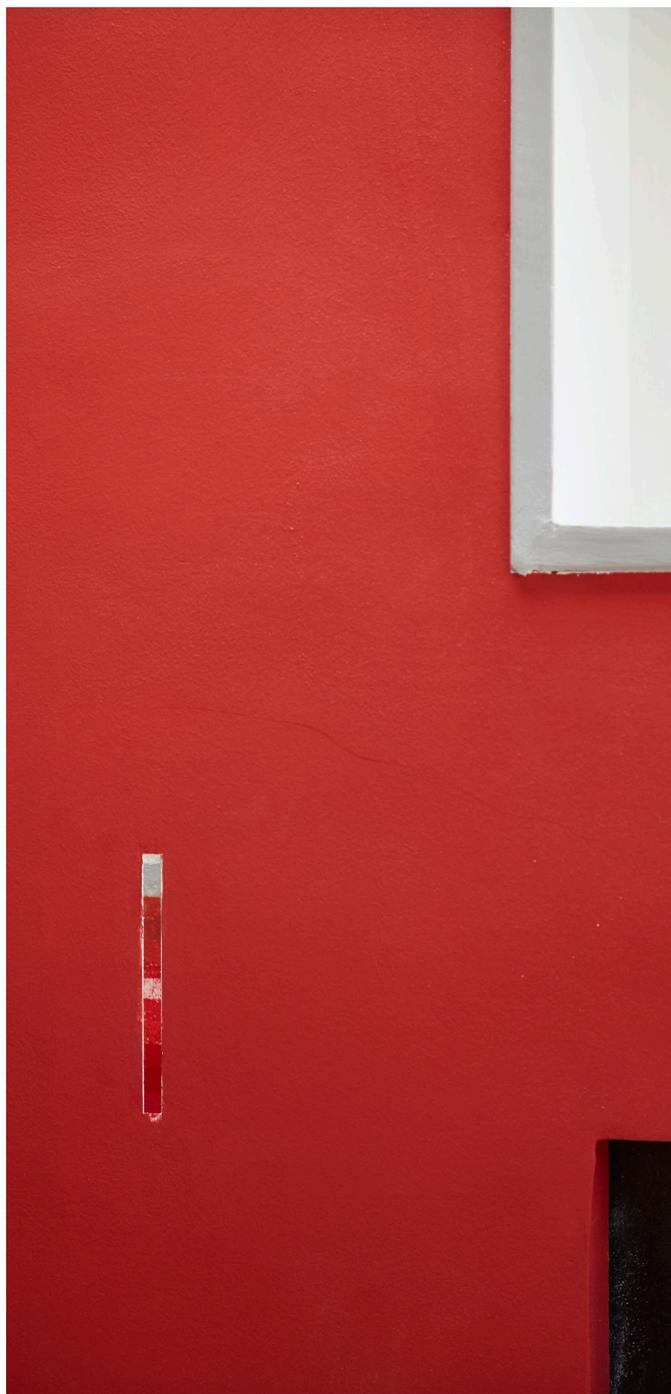
Marie-Odile Hubert, restauratrice de peintures, a réalisé plus de 300 stratigraphies, de façon mécanique ou chimique selon les cas. Ces sondages ont dégagé la totalité des couches de peinture successivement apposées sur chaque pan de mur, plafond, plinthe.

L'ensemble des sondages restera visible après la restauration et la mise en peinture, de façon à témoigner de l'évolution dans le temps des choix corbuséens en matière de couleur et à montrer la démarche adoptée pour la restitution de la polychromie de l'appartement. La superposition des couches de peinture constitue en outre un témoignage sensible de l'épaisseur dans le temps de l'occupation du lieu, dont elle matérialise la stratification.

L'intervention sur la restauration des parements de l'appartement-atelier s'est faite sur deux niveaux qui concernent la reprise des peintures et la restauration des parements en pierre et en brique. La reprise des peintures concerne aussi bien les parements verticaux que les plafonds voûtés et plats.

Sur la base de l'état sanitaire et au vu de l'état de dégradation avancée de certains parements, une purge ponctuelle des couches de peinture et enduits instables avec un ponçage délicat pour une mise à nu du support a été réalisée ainsi que des réparations diverses localisées de la maçonnerie, nettoyage et repiquage si besoin.

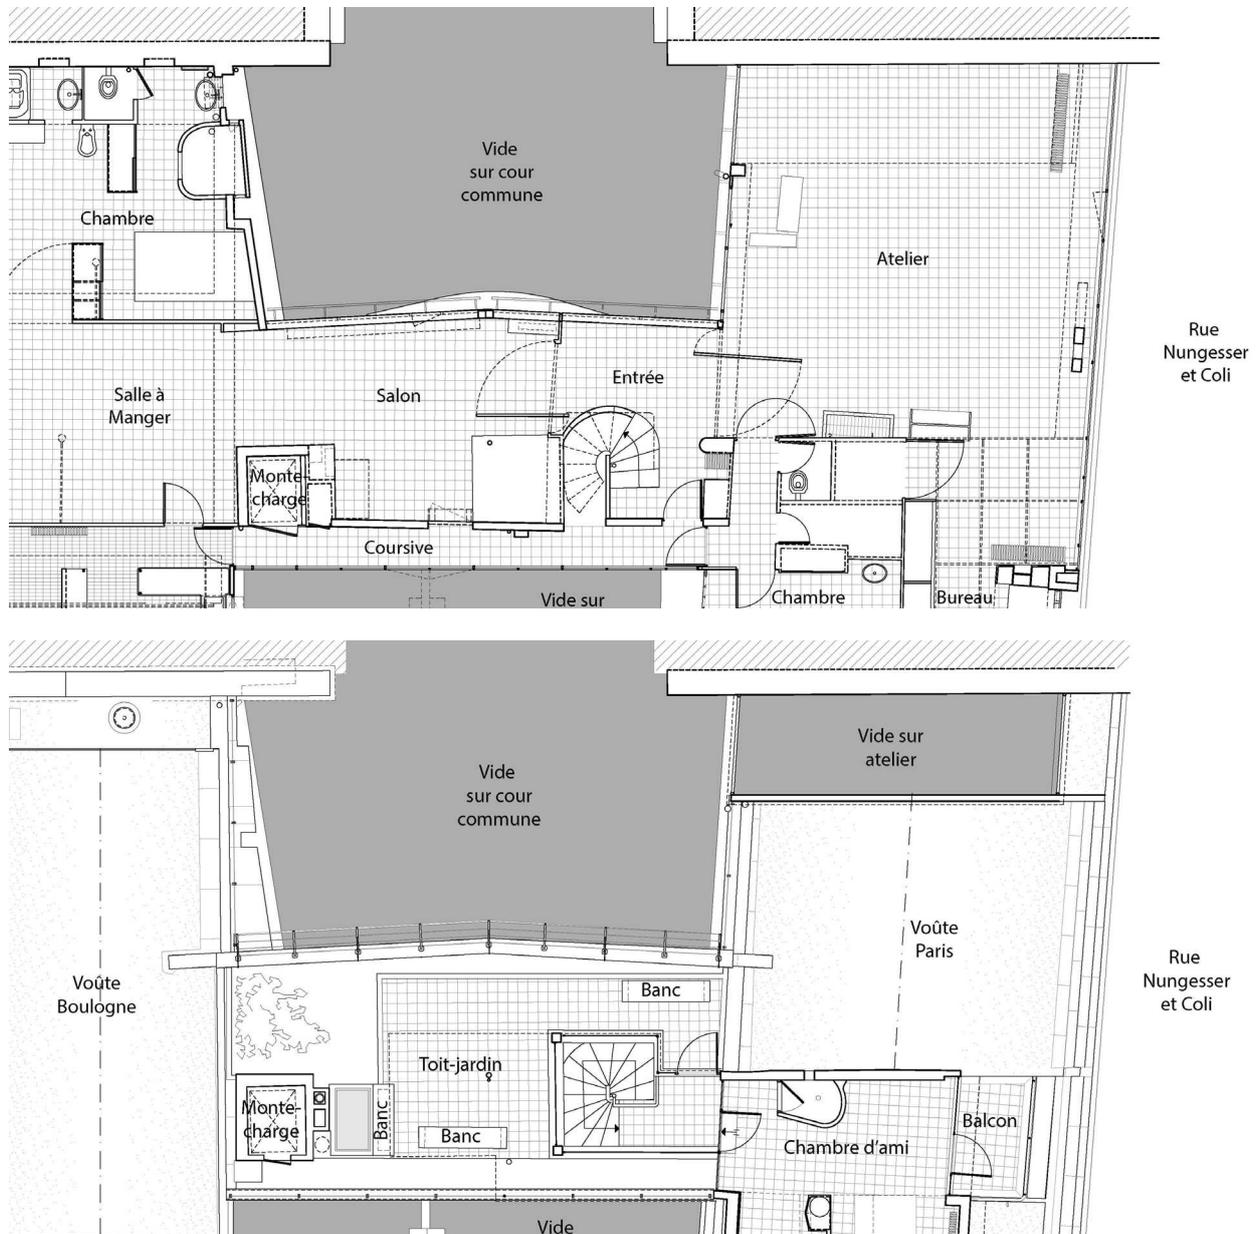
Pour appréhender l'appartement et sa restauration dans toutes leurs dimensions, la Fondation a confié à Didier Groux, expert en pathologie du bâti ancien, et Mathieu Bruez, ingénieur des Mines, la réalisation d'une maquette numérique de synthèse sur le système constructif de l'appartement et son état de conservation. Fondée sur des documents d'archive, relevés et sondages, cette maquette numérique modélise le processus constructif en 3D. Avec cette maquette, la Fondation dispose d'un outil aussi novateur que performant, constitué à partir du repérage exhaustif des matériaux et procédés de construction auxquels Le Corbusier a eu recours pour son appartement-atelier.
